EDITAL

VISTORIA TÉCNICA

REQUERENTE : Lina Lúcio - Administrador do condomínio do nº39
LOCAL: Avenida Dr. José Eduardo Vitor das Neves, nº 39
(Lote 1B) e 43 (lote 3)
ASSUNTO: Vistoria Técnica - Análise de patologias

Auto de Vistoria

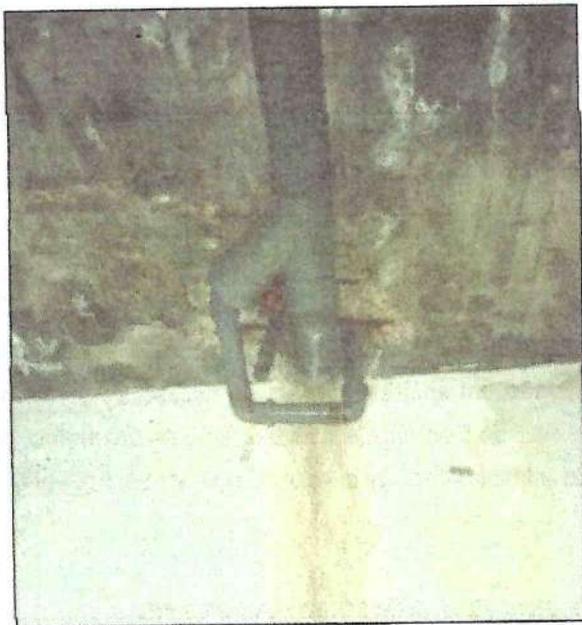
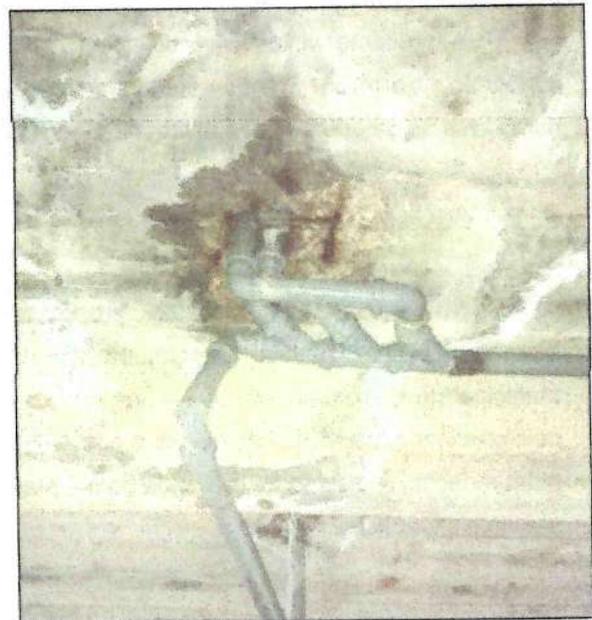
1. Infiltrações localizadas ao nível da laje do teto da cave na área de acesso às garagens.

Foi confirmado no local uma deterioração estrutural não só com a manifestação de patologias como manchas de humidade e eflorescências mas também queda de água localizada na zona de passagem de tubagens. A própria passagem das tubagens das águas pluviais também não se encontra corretamente instalada uma vez que as tubagens foram implementadas através de cortes na laje sem as mesmas se encontrarem seladas o que facilita diretamente a entrada de água, inclusive nalguns pontos a entrada de água encontra-se muito próxima da tubagem elétrica. Também se verifica no pavimento superior exterior uma calreira degradada com deficiente escoamento e provavelmente mal impermeabilizada o que por si só também contribui

para o mesmo problema referido acima. Por outro lado, o próprio pavimento superior também pode possuir uma deficiente pente/impermeabilização. Todas estas origens isoladamente ou em conjunto proporcionam infiltrações. Também foi verificado na subcave, no interior de uma garagem, o mesmo tipo de patologia que poderá ter a mesma origem, visto que se situa na zona da mesma prumada, ou outra desconhecida dada a profundidade da fração.

As infiltrações são consideradas um tipo de patologia grave que afetam não só a salubridade do edifício mas também a sua própria estrutura. Estas anomalias requerem a sua reparação o mais brevemente possível para que o seu agravamento não continue.

Fotografias 1 e 2 – Infiltrações localizadas no teto da cave (local de acesso às garagens)

Sugere-se que em primeiro lugar se confirme que as causas identificadas no presente auto são as principais e únicas origens das infiltrações para que de seguida se proceda à reparação das infiltrações. A administração do condomínio deve intervir tendo em conta o descrito no ponto seguinte.

1. Sugere-se que o condomínio do prédio do nº 39 (lote 1B) e proprietários do prédio nº 43 (lote 3) confirmem, no prazo de 30 dias a origem ou origens das infiltrações para a partir desse passo dar-se seguimento á sua reparação com a maior brevidade possível.
2. Deverá ser dado conhecimento do Auto ao requerente (administração do condomínio do prédio nº 39) e aos proprietários do prédio nº 43.

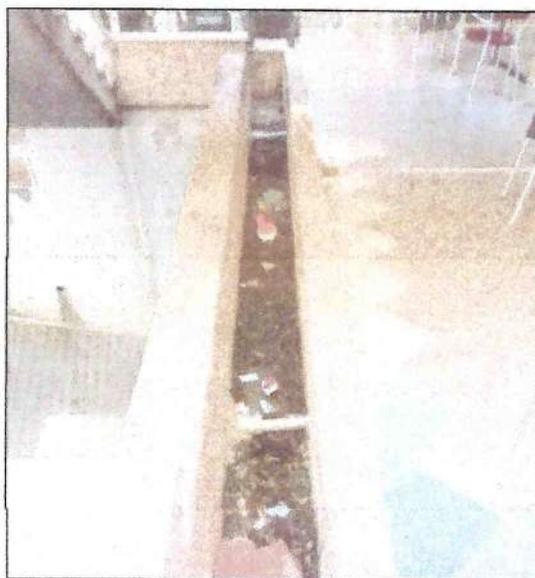
Fotografia 4 - Floreira aparentemente não impermeabilizada
